私たちの脱臭事例をご紹介します。

Vol.2：UV塗料塗装工程の塗装臭対策

Vol.1：掘削工事現場のアンモニア臭対策

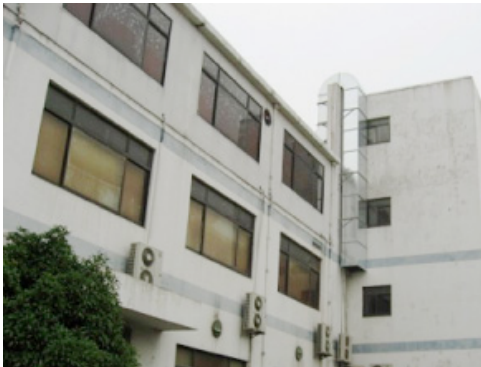
UV塗装工程排気ダクト

プラスチック製品のUV塗料塗装時の排気が原因で近隣から悪臭苦情があった。エアークेम951M（現在は、エアークेम951NK 高性能タイプに統一）を30倍希釈し、排気ダクトに噴霧することにより、塗装臭が低減された。脱臭効果を認めて頂き、エアークेम951M及び全自動噴霧装置を導入頂いた。塗装状態を信号で全自動エアークेम噴霧装置に入力することで、塗装臭が排気される時のみエアークेम951Mを噴霧することができ、ランニングコストも低く抑えている。

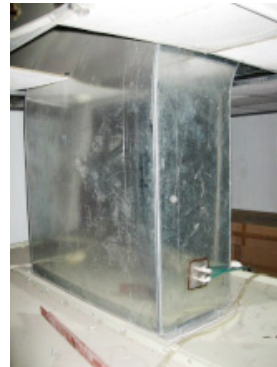
エアークेम噴霧ノズル設置

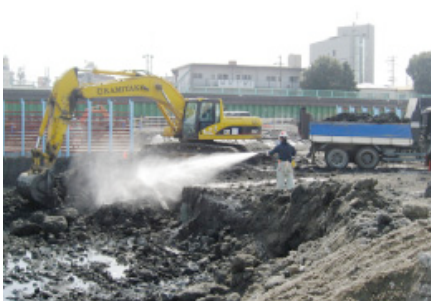
アメニクリーン散布状況

過去にセメント固化した汚泥層の掘削工事があり、アンモニア臭の発生が確認された。近隣からの悪臭苦情が予想された為、悪臭対策を講じる必要があった。アメニクリーンP15を100倍希釈し、希釈液10L/m³の割合で希釈液を掘削土砂に散布することにより、アンモニア臭が低減された。脱臭効果を認めて頂き、アメニクリーンP15を工事期間中、使用して頂いた。

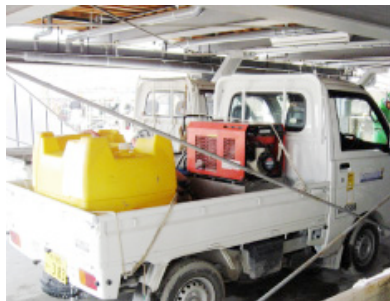
アメニクリーン散布機器

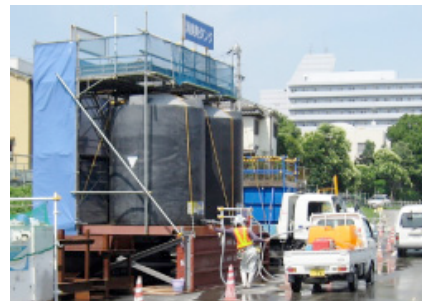
アメニクリーン貯留タンク
